NICHTROSTENDE BEWEHRUNG

Bei der technischen, wirtschaftlichen und ökologischen Optimierung des Gesamtsystems «Beton und Stahl» bzw. «Stahlbeton» kann der Einsatz kostengünstiger nichtrostender Bewehrungsstähle sinnvoll sein. Dies gilt insbesondere dort, wo die heute geforderte Betonqualität oder Bewehrungsüberdeckung nicht eingehalten werden kann oder soll – etwa aus baupraktischen oder ästhetischen Gründen. Das in Kürze erscheinende Merkblatt SIA 2029 «Nichtrostende Bewehrungsstähle» nimmt sich dieser Thematik an.

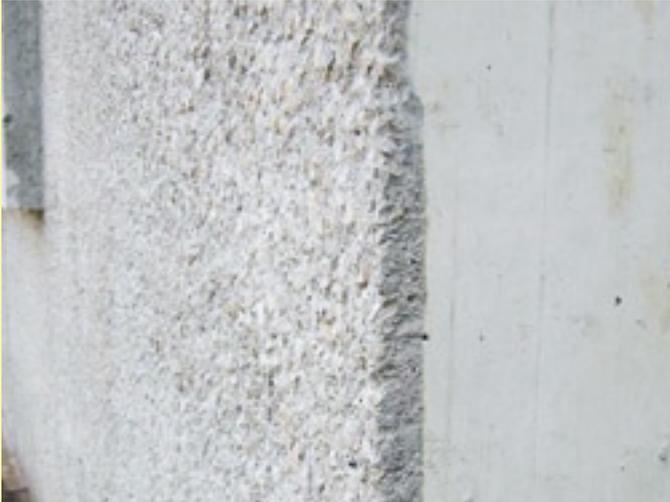
**Wohnhaus, Küsnacht: Kratzbetonfassade**

Bei der Bearbeitung der Betonoberfläche war nicht auszuschliessen, dass grössere Betonstücke oder Gesteinskörner des eingesetzten Kalksteinbetons herausgekratzt werden und die Bewehrungsüberdeckung lokal reduziert wird. Komplizierte Details machten Bewehrungsführung und Betonieren aufwendig und heikel. Es wurde deshalb für die äusseren Bewehrungslagen nichtrostende Bewehrung verwendet.

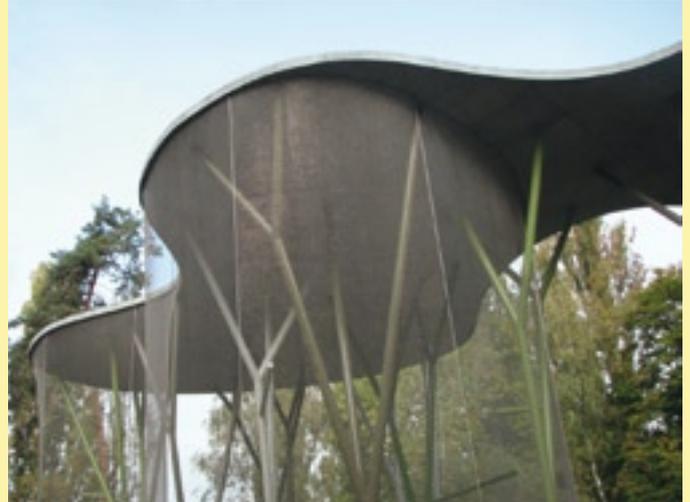
**Voliere im Bois-de-la-Bâtie, Genf:****Reduktion der Bewehrungsüberdeckung**

Das Dach der Voliere besteht aus einer schlanken Betonplatte, die auf der oberen, bewitterten Seite mit nichtrostendem Stahl bewehrt wurde. Die Bewehrungsüberdeckung konnte dadurch auf 20mm reduziert werden (vgl. TEC21, 33-34/2009).

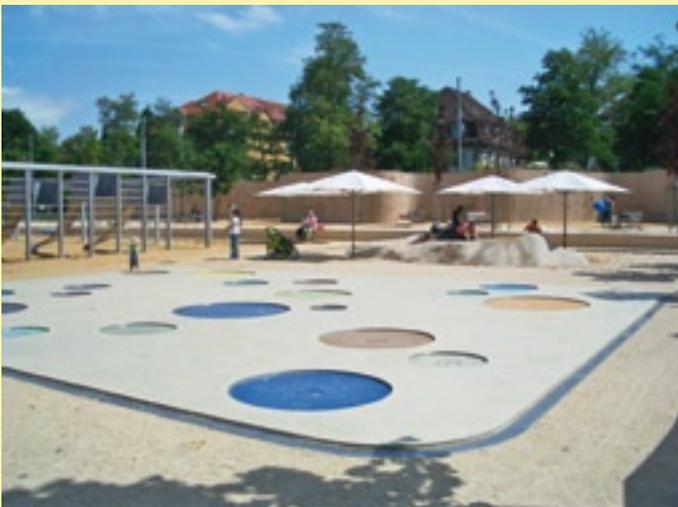
**Kinderspielplatz Zürichhorn, Stadt Zürich: fugenlose Betonplatte**

Die alte Anlage aus dem Jahr 1959 mit Planschbecken wich einem modernen und ästhetisch ansprechenden Spielplatz mit farbigem Wasserspiel. Speziell im Bereich der Aussparungen für die Wasserdüsen konnte eine minimale Rissbildung nicht verhindert werden. Um die gewünschte Dauerhaftigkeit der Betonplatte trotzdem sicherzustellen, wurde deshalb für die obere Bewehrungslage nichtrostender Stahl verwendet.

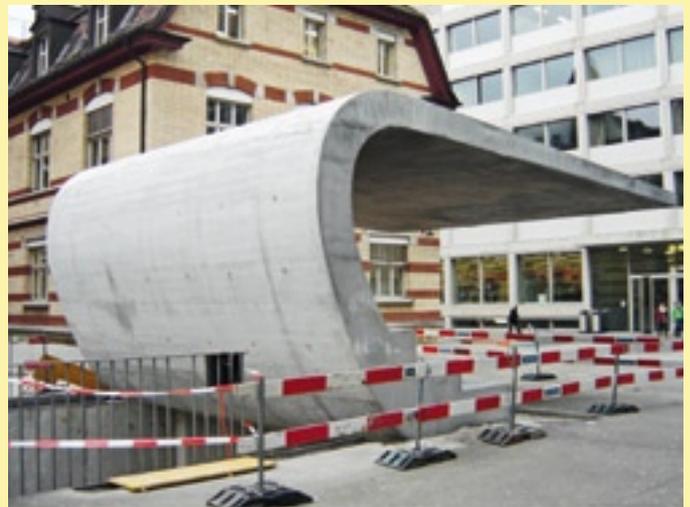
**Witterungsschutz neben der technischen Berufsschule****Zürich: komplizierte Bewehrungsführung**

Die weite Auskragung sowie die geschwungene Form gestalteten die Bewehrungsführung anspruchsvoll. Um die Dauerhaftigkeit des Sichtbetonkörpers trotz unvermeidlicher Toleranzen in der Lage der Bewehrung gewährleisten zu können, wurden die äusseren Bewehrungslagen in nichtrostendem Stahl ausgeführt.

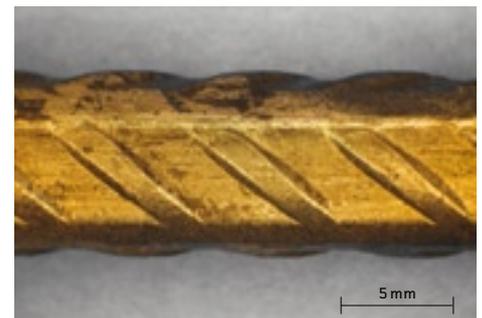
02 Zustand der Oberfläche am nichtrostenden Betonstahl nach dem Ausbau

Der Korrosionswiderstand des nichtrostenden Betonstahls wurde im Vergleich zu einem normalen Betonstahl in karbonatisiertem Beton untersucht. Dazu wurden Probekörper mit verschiedenen Betonrezepturen hergestellt – Zementart, Flugasche, Gesteinskörnungen und w/z-Wert wurden variiert. Darin waren auf der einen Seite Stäbe aus normalem Betonstahl und auf der gegenüberliegenden Seite die nichtrostende Variante eingebettet (Abb. 4). Die Überdeckung der Stahlstäbe wurde variabel mit exakt 10, 20 und 30 mm realisiert. In einer ersten Phase wurden die Probekörper einer Schnellkarbonatisierung bei 100 % CO₂ unterworfen, um die Voraussetzungen für Korrosion zu schaffen. Danach wurden die Probekörper periodischen Trocken-Nass-Zyklen ausgesetzt. In bestimmten Abständen wurden dann die korrosionstechnisch relevanten Grössen wie Potenzial, Stromfluss, elektrischer Betonwiderstand und Betonfeuchtigkeit gemessen. Nach Abschluss dieser Messungen wurden die Probekörper zerschnitten, die Stahlstäbe ausgebaut und der Korrosionsangriff visuell sowie unter dem Mikroskop beurteilt. Die mit der Schnellkarbonatisierung erzeugten Korrosionsbedingungen sind als aggressiv zu beurteilen, da dadurch der pH-Wert des Porenwassers deutlich schneller absinkt, als dies unter normalen CO₂-Gehalten der Fall wäre. Erwartungsgemäss zeigten die verschiedenen Betonmischungen ein unterschiedliches Karbonatisierungsverhalten (Abb. 5 und 6). Betone mit porösen Gesteinskörnungen wie Mischabbruch- bzw. Mischgranulat oder Blähglas karbonatisieren sehr rasch, wenn sie zeitweise austrocknen können. Unter der harten Korrosionsbelastung (stark karbonatisierter Beton mit niedrigem pH-Wert, hohe Betonfeuchtigkeit) zeigte die nichtrostende Bewehrung wohl teilweise eine leichte oberflächliche Korrosion (Abb. 2), in keinem Fall aber eigentliche Korrosionsangriffe. Im Gegensatz dazu korrodierte der Betonstahl ganz erheblich (Abb. 1).

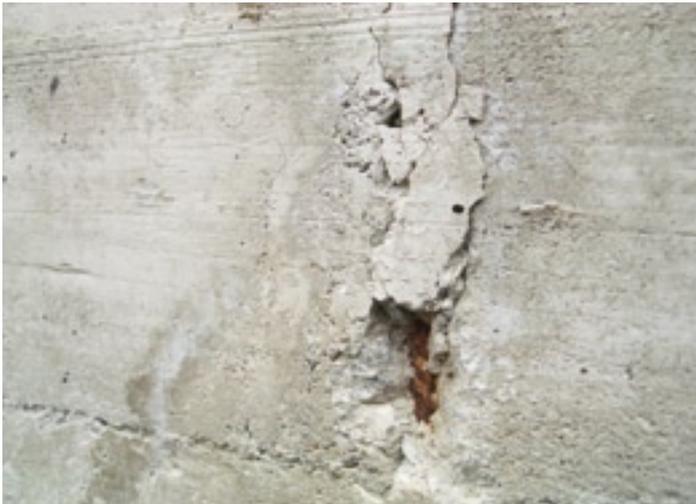
03 Korrosionsschaden (Fotos/Tabelle: TFB AG)

Korrosionsschäden an Hochbauten aus Stahlbeton (Abb. 3) sind relativ häufig und ihre Sanierung kostspielig. Ursache ist praktisch ausnahmslos die Korrosion der Bewehrung infolge Karbonatisierung des Betons. Durch die Reaktion des Zementsteins mit dem CO_2 der Luft sinkt der pH-Wert des Betonporenwassers. Dadurch geht der Korrosionsschutz der normalen, unlegierten Bewehrung mit der Zeit verloren, und der Stahl beginnt zu korrodieren. Wegen der entstehenden Korrosionsprodukte entstehen zunächst Risse und später sogar Betonabplatzungen. Der für Abplatzungen nötige Korrosionsabtrag liegt üblicherweise bei einigen Zehntelmillimeter – Risse können aber schon bei einem geringeren Abtrag entstehen. Insbesondere bei mittlerer oder schwankender Betonfeuchtigkeit ist die Karbonatisierungsgeschwindigkeit mittel bis hoch, und die Korrosionsgeschwindigkeit erreicht maximale Werte.

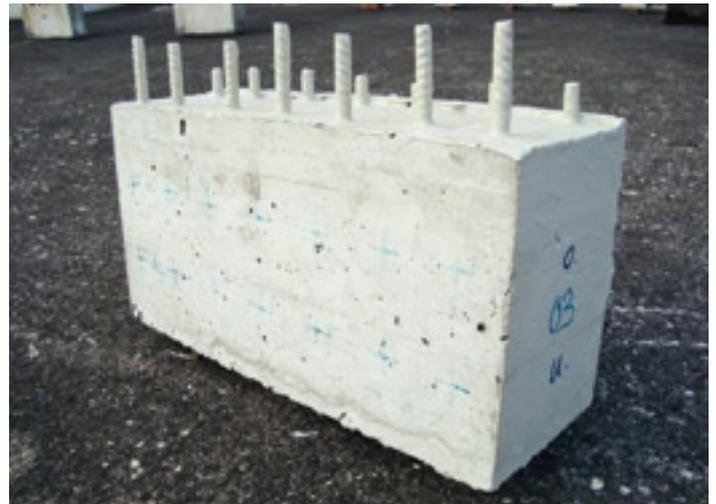
04 Probekörper 35 x 18 x 12 cm
