NICHTROSTENDE BEWEHRUNG

Bei der technischen, wirtschaftlichen und ökologischen Optimierung des Gesamtsystems «Beton und Stahl» bzw. «Stahlbeton» kann der Einsatz kostengünstiger nichtrostender Bewehrungsstähle sinnvoll sein. Dies gilt insbesondere dort, wo die heute geforderte Betonqualität oder Bewehrungsüberdeckung nicht eingehalten werden kann oder soll – etwa aus baupraktischen oder ästhetischen Gründen. Das in Kürze erscheinende Merkblatt SIA 2029 «Nichtrostende Bewehrungsstähle» nimmt sich dieser Thematik an.

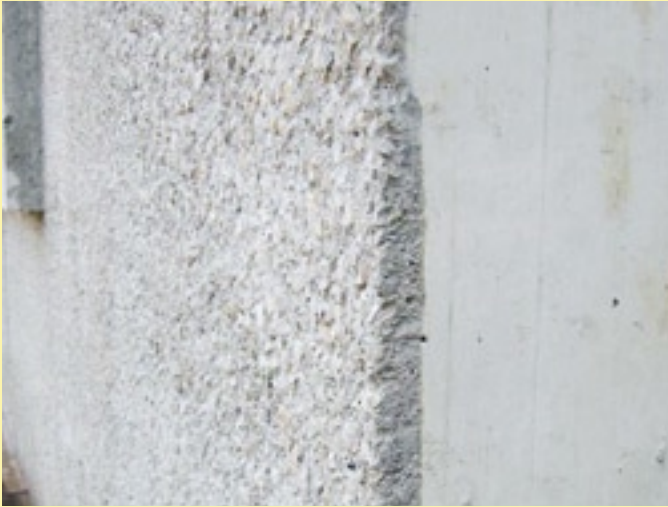
**Wohnhaus, Küsnacht: Kratzbetonfassade**

Bei der Bearbeitung der Betonoberfläche war nicht auszuschliessen, dass grössere Betonstücke oder Gesteinskörner des eingesetzten Kalksteinbetons herausgekratzt werden und die Bewehrungsüberdeckung lokal reduziert wird. Komplizierte Details machten Bewehrungsführung und Betonieren aufwendig und heikel. Es wurde deshalb für die äusseren Bewehrungslagen nichtrostende Bewehrung verwendet.

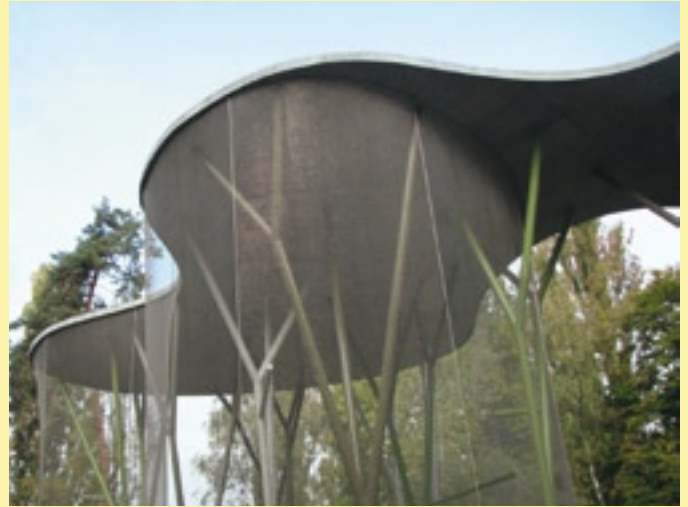
**Voliere im Bois-de-la-Bâtie, Genf:****Reduktion der Bewehrungsüberdeckung**

Das Dach der Voliere besteht aus einer schlanken Betonplatte, die auf der oberen, bewitterten Seite mit nichtrostendem Stahl bewehrt wurde. Die Bewehrungsüberdeckung konnte dadurch auf 20mm reduziert werden (vgl. TEC21, 33-34/2009).

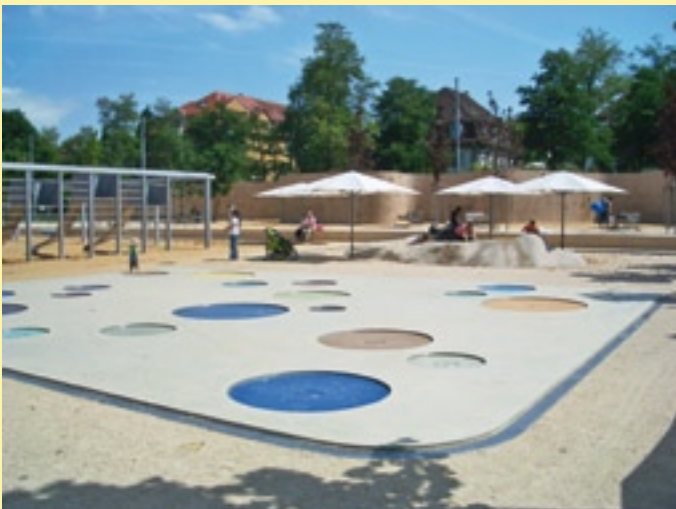
**Kinderspielplatz Zürichhorn, Stadt Zürich: fugenlose Betonplatte**

Die alte Anlage aus dem Jahr 1959 mit Planschbecken wich einem modernen und ästhetisch ansprechenden Spielplatz mit farbigem Wasserspiel. Speziell im Bereich der Aussparungen für die Wasserdüsen konnte eine minimale Rissbildung nicht verhindert werden. Um die gewünschte Dauerhaftigkeit der Betonplatte trotzdem sicherzustellen, wurde deshalb für die obere Bewehrungslage nichtrostender Stahl verwendet.

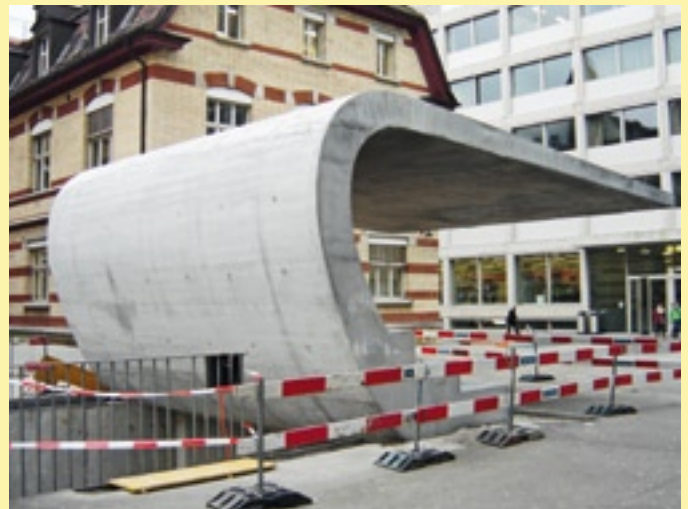
**Witterungsschutz neben der technischen Berufsschule****Zürich: komplizierte Bewehrungsführung**

Die weite Auskragung sowie die geschwungene Form gestalteten die Bewehrungsführung anspruchsvoll. Um die Dauerhaftigkeit des Sichtbetonkörpers trotz unvermeidlicher Toleranzen in der Lage der Bewehrung gewährleisten zu können, wurden die äusseren Bewehrungslagen in nichtrostendem Stahl ausgeführt.

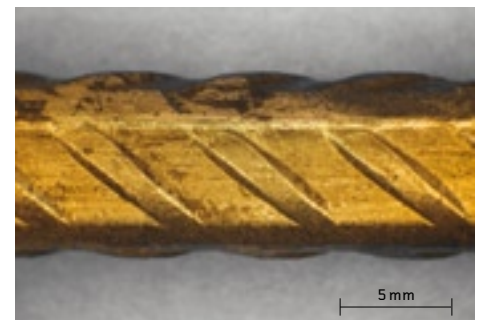
02 Zustand der Oberfläche am nichtrostenden Betonstahl nach dem Ausbau

Der Korrosionswiderstand des nichtrostenden Betonstahls wurde im Vergleich zu einem normalen Betonstahl in karbonatisiertem Beton untersucht. Dazu wurden Probekörper mit verschiedenen Betonrezepturen hergestellt – Zementart, Flugasche, Gesteinskörnungen und w/z-Wert wurden variiert. Darin waren auf der einen Seite Stäbe aus normalem Betonstahl und auf der gegenüberliegenden Seite die nichtrostende Variante eingebettet (Abb. 4). Die Überdeckung der Stahlstäbe wurde variabel mit exakt 10, 20 und 30 mm realisiert. In einer ersten Phase wurden die Probekörper einer Schnellkarbonatisierung bei 100 % CO₂ unterworfen, um die Voraussetzungen für Korrosion zu schaffen. Danach wurden die Probekörper periodischen Trocken-Nass-Zyklen ausgesetzt. In bestimmten Abständen wurden dann die korrosionstechnisch relevanten Grössen wie Potenzial, Stromfluss, elektrischer Betonwiderstand und Betonfeuchtigkeit gemessen. Nach Abschluss dieser Messungen wurden die Probekörper zerschnitten, die Stahlstäbe ausgebaut und der Korrosionsangriff visuell sowie unter dem Mikroskop beurteilt. Die mit der Schnellkarbonatisierung erzeugten Korrosionsbedingungen sind als aggressiv zu beurteilen, da dadurch der pH-Wert des Porenwassers deutlich schneller absinkt, als dies unter normalen CO₂-Gehalten der Fall wäre. Erwartungsgemäss zeigten die verschiedenen Betonmischungen ein unterschiedliches Karbonatisierungsverhalten (Abb. 5 und 6). Betone mit porösen Gesteinskörnungen wie Mischabbruch- bzw. Mischgranulat oder Blähglas karbonatisieren sehr rasch, wenn sie zeitweise austrocknen können. Unter der harten Korrosionsbelastung (stark karbonatisierter Beton mit niedrigem pH-Wert, hohe Betonfeuchtigkeit) zeigte die nichtrostende Bewehrung wohl teilweise eine leichte oberflächliche Korrosion (Abb. 2), in keinem Fall aber eigentliche Korrosionsangriffe. Im Gegensatz dazu korrodierte der Betonstahl ganz erheblich (Abb. 1).
