TUNNEL ROUTIER DU ST-GOTHARD: REPLACEMENT DES PANNEAUX DE REVÊTEMENT MURAL À L'ENTRÉE SUD (AIROLO)

Top12 et ACIGRIP® Aciers d'armature inoxydables pour
une protection anti-corrosion à long terme

Bref exposé sur le projet, les tâches
et la collaboration sur le chantier

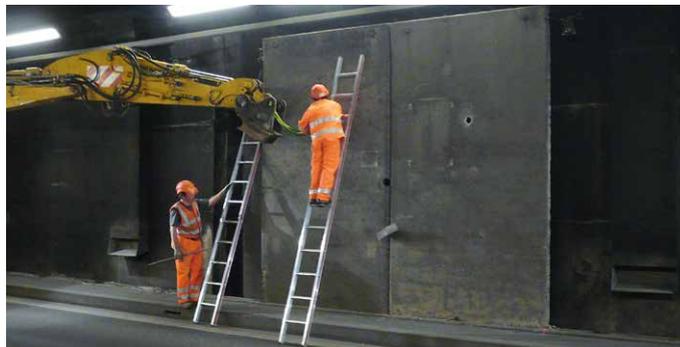
Démontage des panneaux endommagés. Leur surface poreuse ne permet pas l'utilisation de l'engin à vacuum.

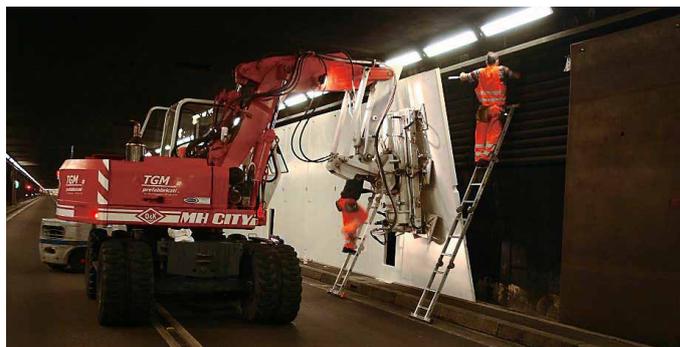
Montage des nouveaux panneaux à l'aide d'un engin à vacuum

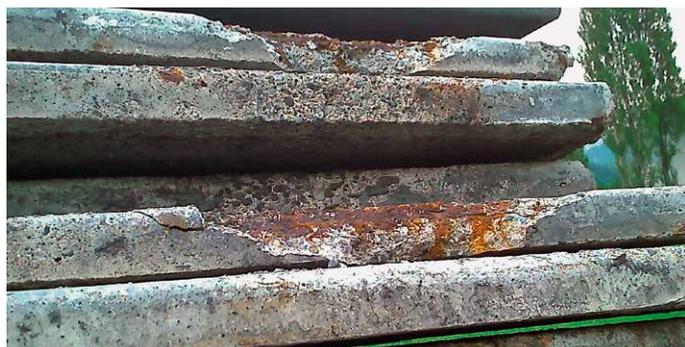
Corrosion de l'armature et éclatement du béton sur les anciens panneaux

L'enrobage d'un centimètre des anciens panneaux n'a pas suffi à protéger l'armature en deux couches contre la corrosion, laquelle a entraîné de nombreux éclatements. La durée de vie exigée des éléments en béton et des supports en aciers est de 50 ans. Des mesures du taux de chlorure sur toute la longueur du tunnel ont montré que le premier kilomètre du côté sud était particulièrement endommagé par le sel routier. L'entrée nord est quant à elle mieux protégée par la galerie couverte.

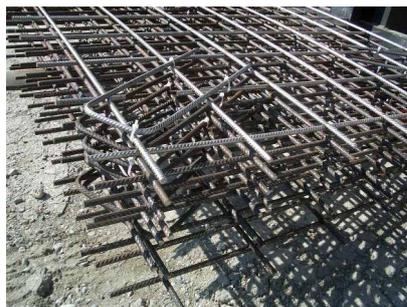
Treillis spéciaux préfabriqués Top12 et n° mat. 1.4362

- Béton: qualité de béton améliorée avec une valeur E/C de 0.41 – 0.42, teneur en ciment de 390 kg/m³
- Hydrofugation et revêtement à base d'époxy (OS 2, résistance à l'arrachement supérieure à 4 N/mm²)
- Armature: treillis en acier allié: sur les 250 premiers mètres (fortement exposés aux chlorures): n° mat. 1.4362 (ACIGRIP® 362) (Duplex), entre les 250 et 1000 premiers mètres: Top12
- L'épaisseur d'enrobage des armatures du côté de la chaussée a été portée à 3.0 cm.

Heimgartner: Le secteur d'entrée fortement exposé à la pollution et au gel exige un acier d'armature fortement allié. Pour des raisons économiques, nous avons opté pour le Top12 dans le secteur intermédiaire. Et encore plus à l'intérieur, nous avons utilisé du B500 normal, car l'humidité ne pénètre pas jusqu'ici.

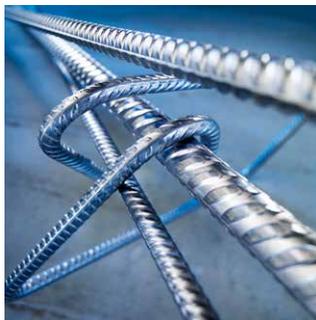
ACIGRIP® 362
(n° mat. 1.4362 / KWK 3)
Aciers duplex hautement résistants à la corrosion
Diamètres disponibles (mm)
6, 8, 10, 12, 14, 16, 20

- Lorsque l'acier n'est localement pas protégé par du béton alcalin (p. ex. goujon d'ancrage dans la zone du joint)
- Grande exposition aux chlorures, aussi en cas de faible enrobage
- Ponts thermiques (λ 4 fois moindre qu'avec du B500)
p. ex. consoles isolantes de dalles

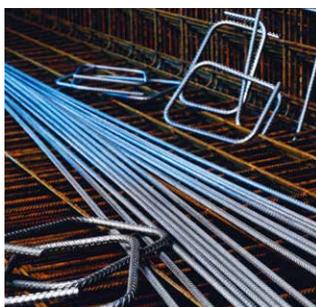
PREZINC® 500
Acier à béton B500 zingué par induction. Protection anti-corrosion très économique
Diamètres disponibles (mm)
6, 8, 10, 12, 14

Treillis: PM 283

- En cas de carbonatation faible enrobage sans exposition aux chlorures
- Bâtiment: parois en béton apparent
- Eléments de construction de faible épaisseur, tels que parapets
- Applications en plein air (par ex. bacs à fleurs, piquets de vignes) à condition qu'il n'y ait pas de risque de sel de déverglaçage
