Acier d'armature inoxydable **Top12**
Une nouvelle esthétique
dans le bâtiment

Un nouveau matériau pour le bâtiment

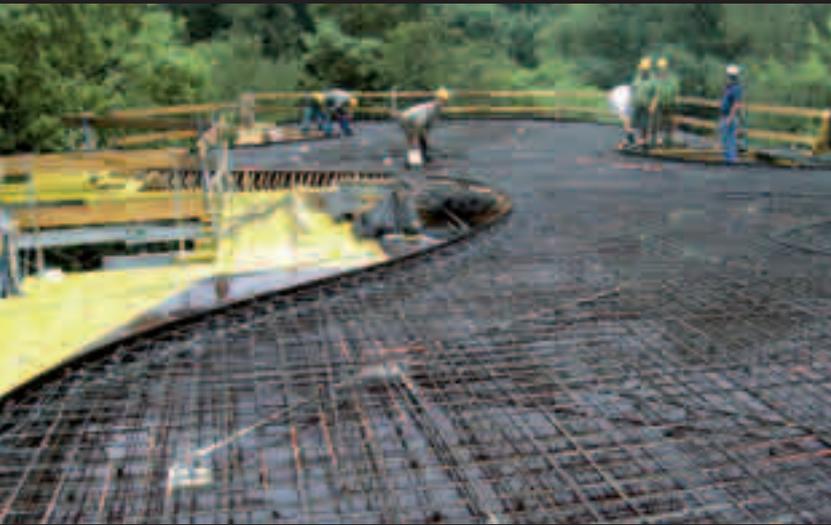
Constructions élancées

Au Bois-de-la-Bâtie, deux nouvelles volières ont été construites pour abriter les oiseaux du parc en cas de grippe aviaire. Les volières se fondent dans le paysage, grâce à leurs piliers imitant la forme des arbres, leur treillis quasi transparent ainsi que la finesse de la dalle de toiture. En utilisant des armatures possédant une résistance à la corrosion élevée Top12, l'enrobage de ces dernières a pu être diminuée à 20 mm du côté exposé à la pluie.

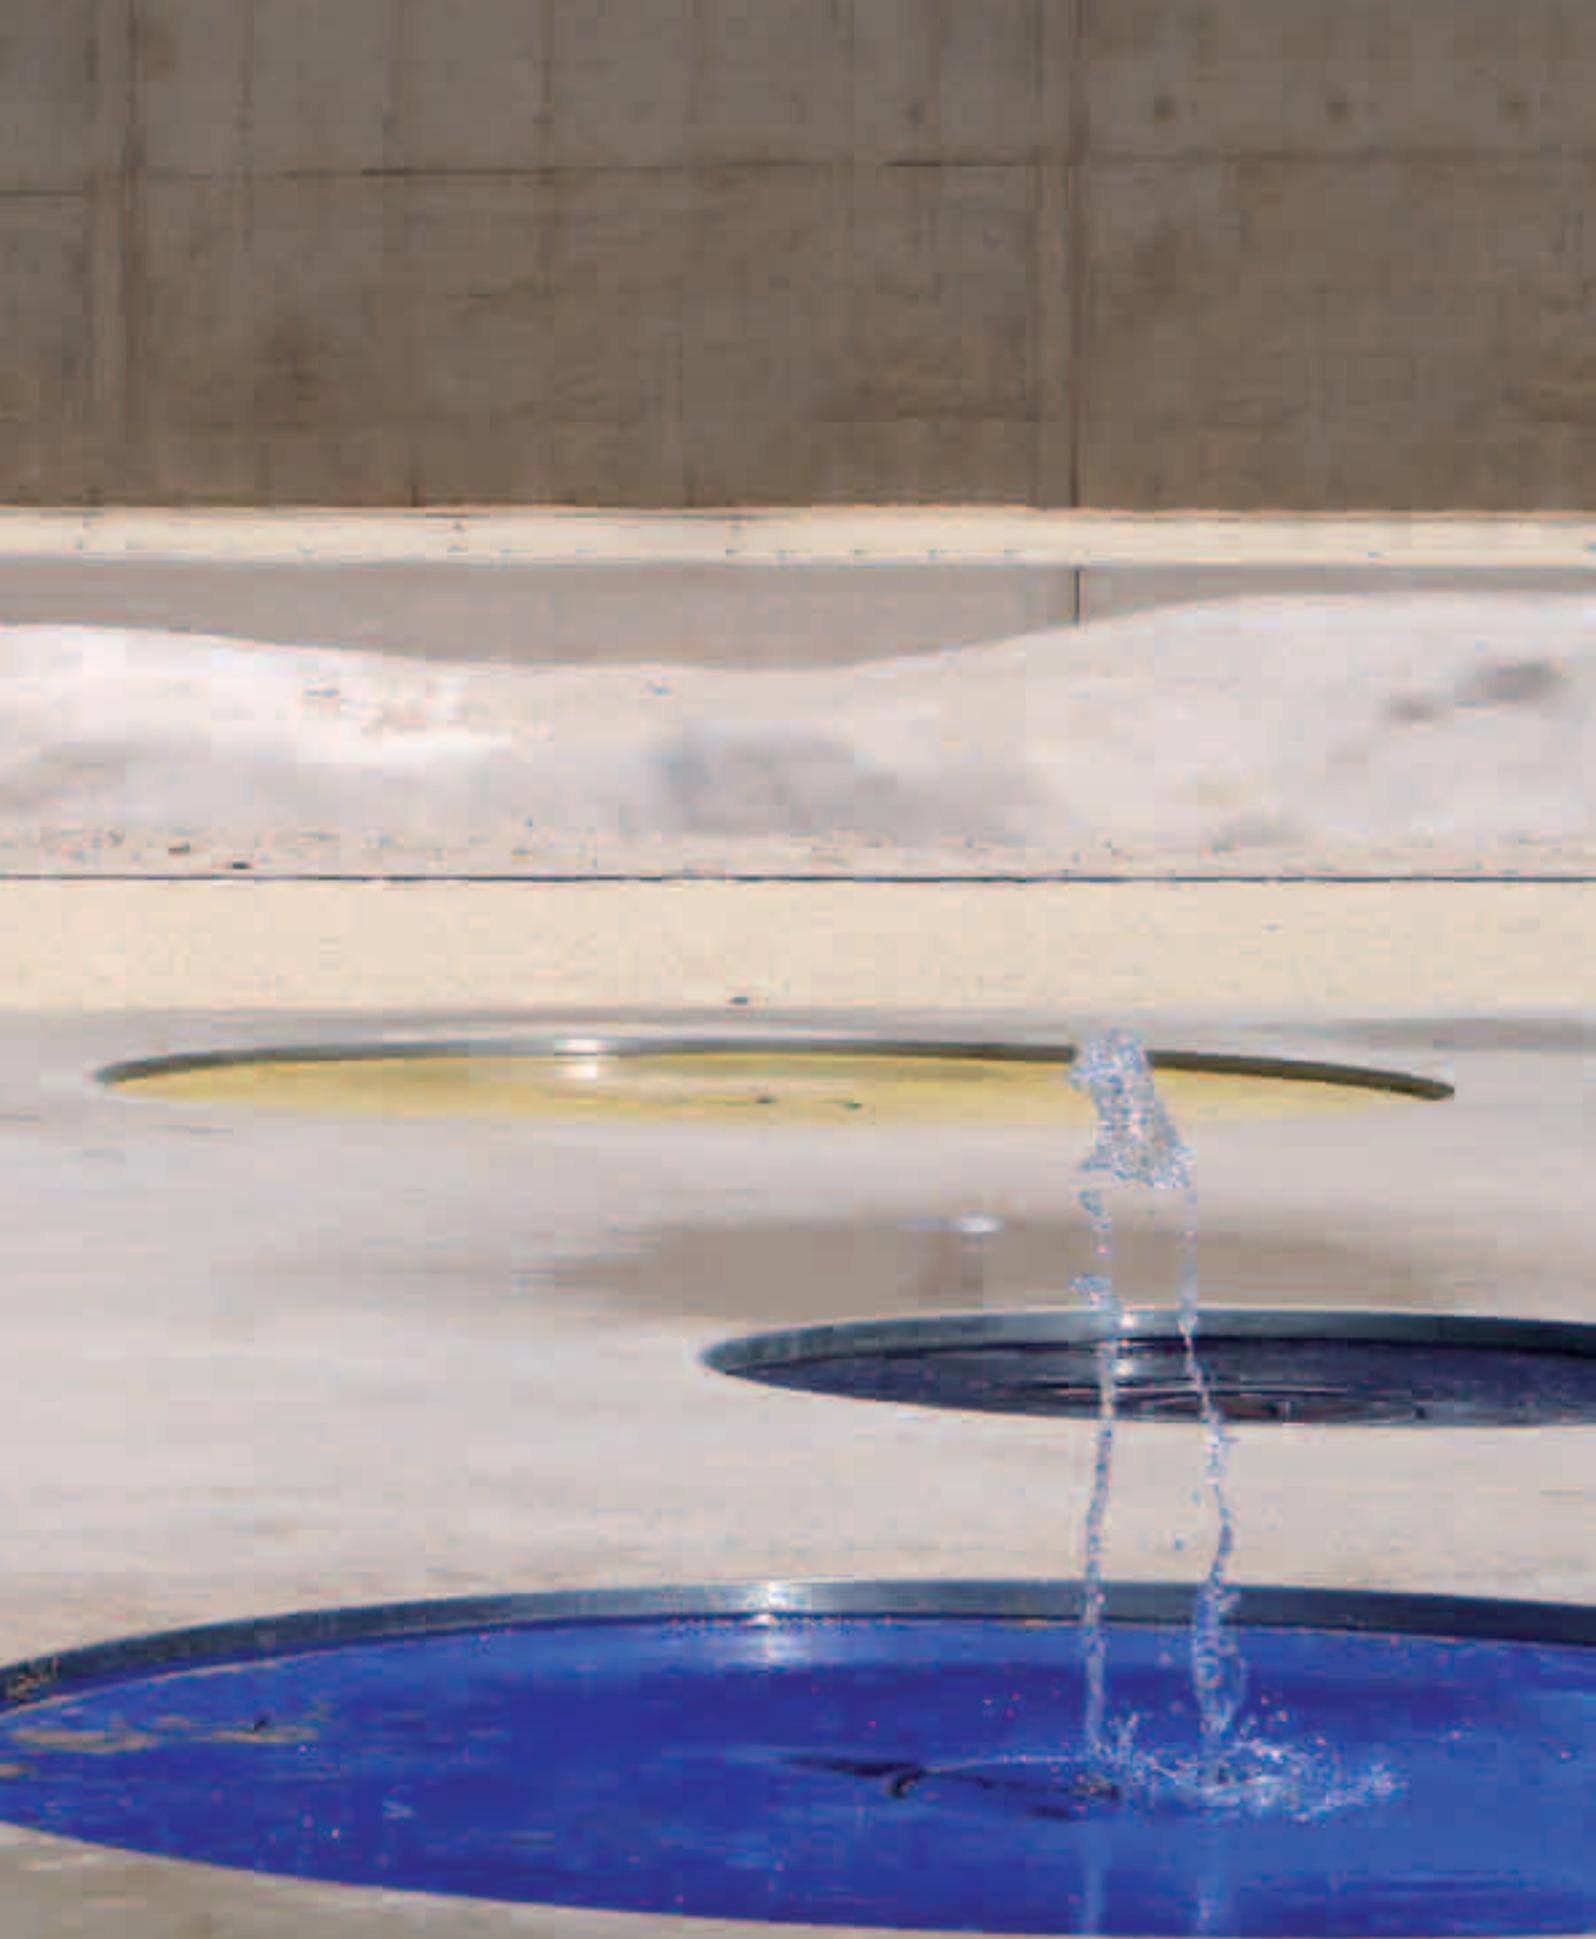
L'installation avec pataugeoires de la place de jeu pour enfants Blatterwiese au Zürichhorn, datant de 1959, a cédé la place à un parc de jeu moderne et esthétiquement attrayant avec des jeux d'eau de couleur. Une fissuration défavorable du dallage sans joint pouvait difficilement être empêchée, en particulier dans les zones d'insertion des buses d'eau. Afin d'améliorer la longévité du dallage en béton, l'armature supérieure a été exécutée en Top12, acier à haute résistance à la corrosion. Les surcoûts de 3 francs par kg d'acier se justifient par une durée de vie fortement augmentée.

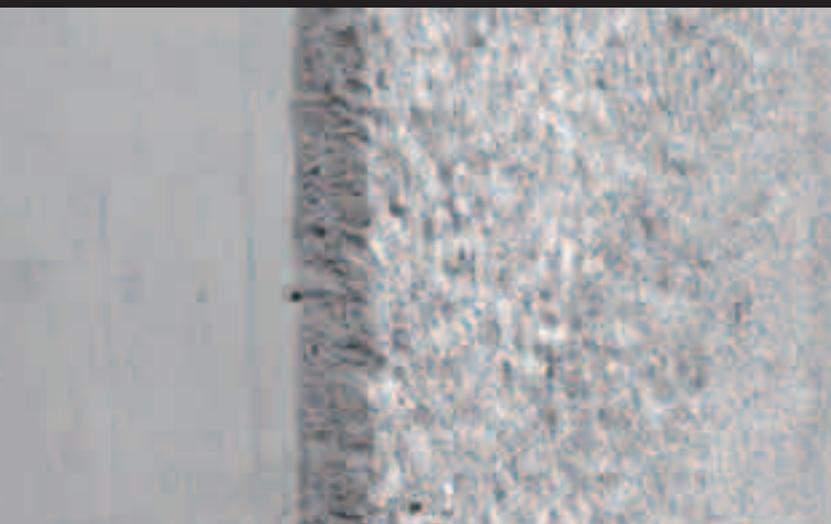
Béton apparent immaculé

Les maîtres d'ouvrage et architectes désirent fréquemment une surface de béton apparent structurée. Dans le cas présent de la villa à Küsnacht ZH, la surface du béton a été décoffrée après 24 heures, puis bouchardée. Lors de cette opération, des morceaux de granulat du béton de calcaire de dimension jusqu'à 15 mm peuvent être arrachés. Ceci peut réduire localement l'enrobage. De plus, un traitement ultérieur optimal du béton est difficile. Pour répondre de la même façon aux exigences esthétiques et de durabilité, l'utilisation d'une armature robuste s'impose.

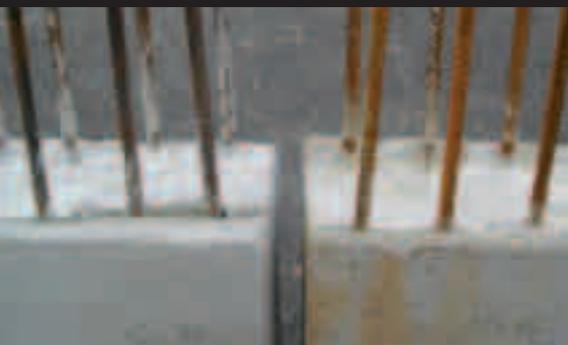
Disposition particulière de l'armature

L'encorbellement large et la forme arquée rendent la disposition de l'armature et l'exécution difficiles. Pour assurer la durabilité du corps en béton apparent, et en conformité avec les tolérances relatives à la conception, les armatures proches de la surface ont été exécutées en Top12.

Plusieurs années d'essais de vieillissement ont confirmé que Top12 empêche la formation de taches de rouille dans l'exécution des structures en béton apparent.

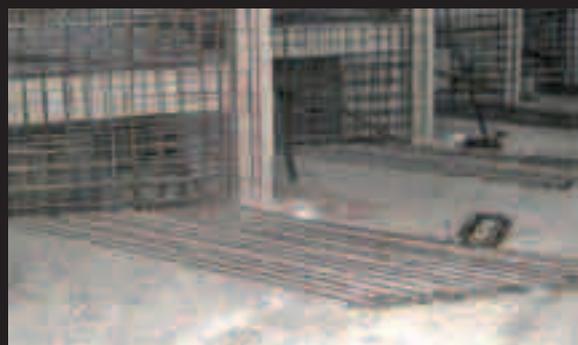
Enrobage de faible épaisseur lors de manque de place

Les éléments des parkings à étages sont menacés par la corrosion par ions de chlorure, déposés par les véhicules. Dans le cas de cette remise en état au Parking Rathaus à Berne, grâce à l'enrobage minimal de l'armature du surbéton, il n'y a aucune réduction de la hauteur d'étage.

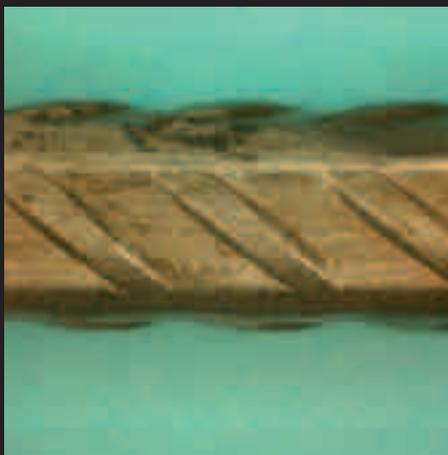
Propriétés démontrées grâce à la recherche

Top12

Acier à béton traditionnel

Le développement du Top12 a été financé par la CTI. De nombreuses études confirment que l'utilisation du Top12 est appropriée pour les parties exposées des ouvrages d'art. En vue d'applications dans le bâtiment, la résistance à la corrosion du Top12 dans du béton fortement carbonaté avec des compositions différentes (y compris les granulats recyclés, béton léger) a été étudiée de manière approfondie au TFB à Wildegg [1, 2]. Conclusion : contrairement à l'acier à béton non allié, Top12 ne présente pas d'attaques de corrosion significatives. En utilisant Top12, il est ainsi possible de réduire l'enrobage d'armature et/ou la qualité du béton avec une durée de vie inchangée. Top12 peut être utilisé dans le bâtiment sans restrictions sur la composition du béton, même en cas de fissures, usuelles, allant jusqu'à 0.5 mm. Pour un béton avec un granulats maximal de 32 mm, l'enrobage,
