Acier d'armature inoxydable **Top12**
Une nouvelle esthétique
dans le bâtiment

Un nouveau matériau pour le bâtiment

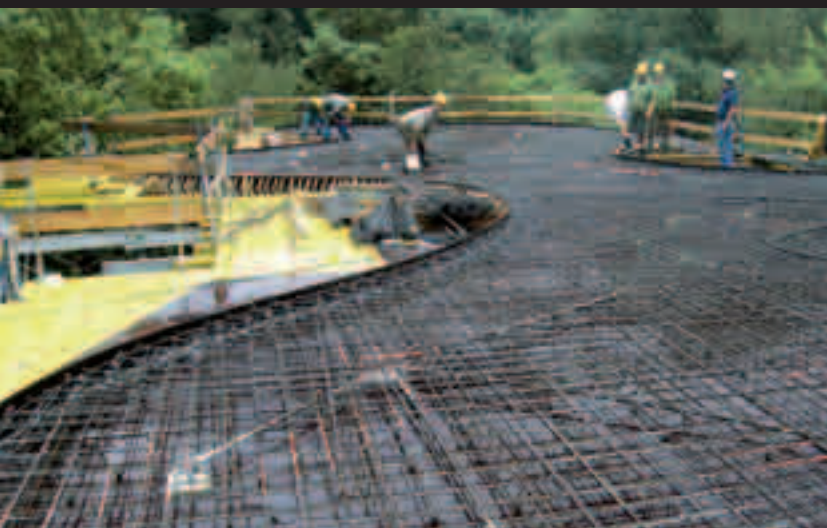
Constructions élancées

Au Bois-de-la-Bâtie, deux nouvelles volières ont été construites pour abriter les oiseaux du parc en cas de grippe aviaire. Les volières se fondent dans le paysage, grâce à leurs piliers imitant la forme des arbres, leur treillis quasi transparent ainsi que la finesse de la dalle de toiture. En utilisant des armatures possédant une résistance à la corrosion élevée Top12, l'enrobage de ces dernières a pu être diminuée à 20 mm du côté exposé à la pluie.

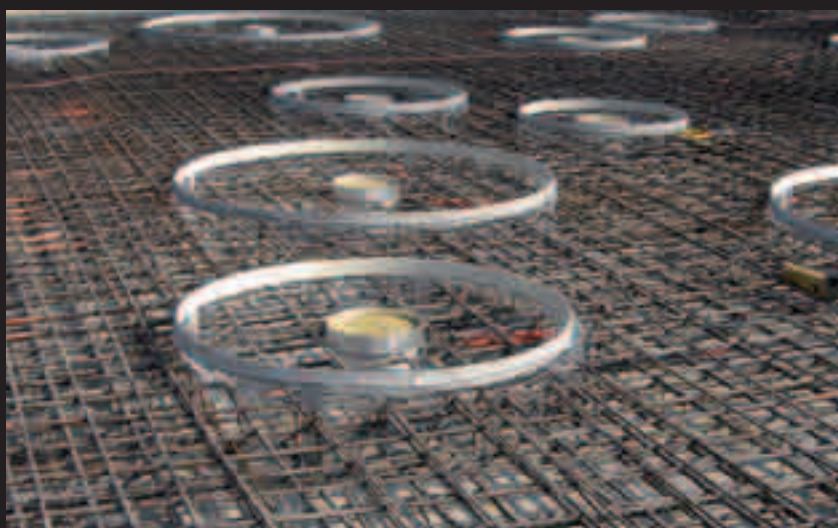
Longévité

L'installation avec pataugeoires de la place de jeu pour enfants Blatterwiese au Zürichhorn, datant de 1959, a cédé la place à un parc de jeu moderne et esthétiquement attrayant avec des jeux d'eau de couleur. Une fissuration défavorable du dallage sans joint pouvait difficilement être empêchée, en particulier dans les zones d'insertion des buses d'eau. Afin d'améliorer la longévité du dallage en béton, l'armature supérieure a été exécutée en Top12, acier à haute résistance à la corrosion. Les surcoûts de 3 francs par kg d'acier se justifient par une durée de vie fortement augmentée.

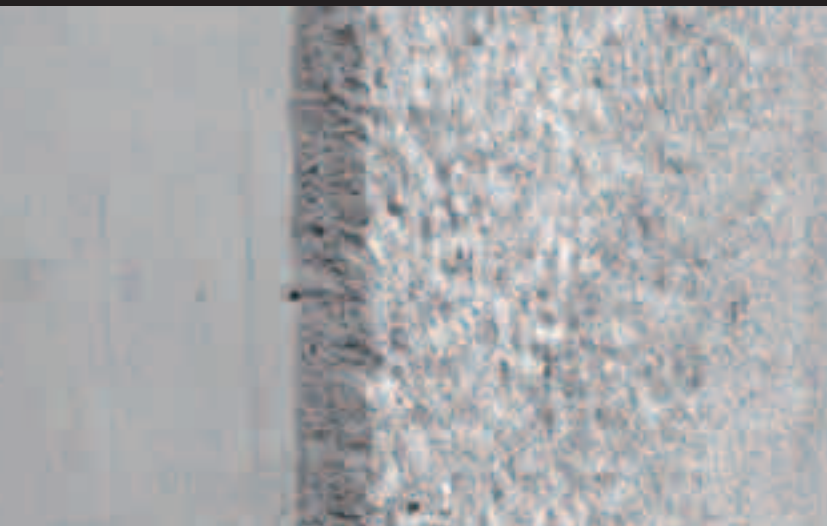
Béton apparent immaculé

Les maîtres d'ouvrage et architectes désirent fréquemment une surface de béton apparent structurée. Dans le cas présent de la villa à Küsnacht ZH, la surface du béton a été décoffrée après 24 heures, puis bouchardée. Lors de cette opération, des morceaux de granulat du béton de calcaire de dimension jusqu'à 15 mm peuvent être arrachés. Ceci peut réduire localement l'enrobage. De plus, un traitement ultérieur optimal du béton est difficile. Pour répondre de la même façon aux exigences esthétiques et de durabilité, l'utilisation d'une armature robuste s'impose.

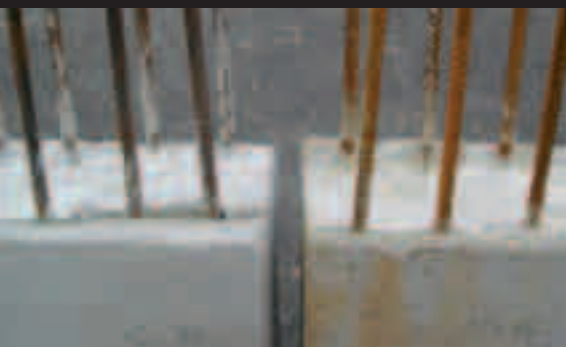
Disposition particulière de l'armature

L'encorbellement large et la forme arquée rendent la disposition de l'armature et l'exécution difficiles. Pour assurer la durabilité du corps en béton apparent, et en conformité avec les tolérances relatives à la conception, les armatures proches de la surface ont été exécutées en Top12.

Plusieurs années d'essais de vieillissement ont confirmé que Top12 empêche la formation de taches de rouille dans l'exécution des structures en béton apparent.

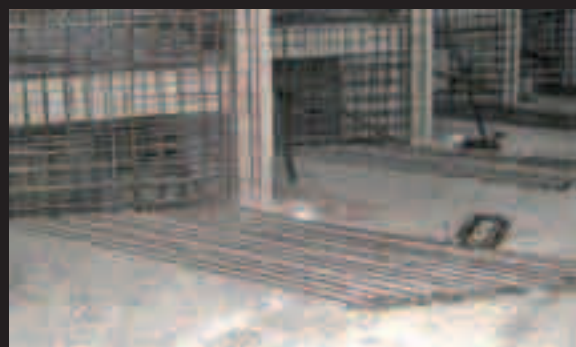
Enrobage de faible épaisseur lors de manque de place

Les éléments des parkings à étages sont menacés par la corrosion par ions de chlorure, déposés par les véhicules. Dans le cas de cette remise en état au Parking Rathaus à Berne, grâce à l'enrobage minimal de l'armature du surbéton, il n'y a aucune réduction de la hauteur d'étage.

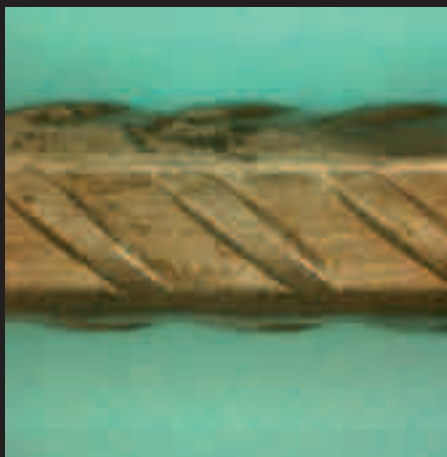
Le développement du Top12 a été financé par la CTI. De nombreuses études confirment que l'utilisation du Top12 est appropriée pour les parties exposées des ouvrages d'art. En vue d'applications dans le bâtiment, la résistance à la corrosion du Top12 dans du béton fortement carbonaté avec des compositions différentes (y compris les granulats recyclés, béton léger) a été étudiée de manière approfondie au TFB à Wildegg [1, 2]. Conclusion : contrairement à l'acier à béton non allié, Top12 ne présente pas d'attaques de corrosion significatives. En utilisant Top12, il est ainsi possible de réduire l'enrobage d'armature et/ou la qualité du béton avec une durée de vie inchangée. Top12 peut être utilisé dans le bâtiment sans restrictions sur la composition du béton, même en cas de fissures, usuelles, allant jusqu'à 0.5 mm. Pour un béton avec un granulats maximal de 32 mm, l'enrobage,
